ÁMBITO CONJUNTO HISTÓRICO. Catálogo Otros Elementos

CATÁLOGO DEL PATRIMONIO CULTURAL

PLAN GENERAL DE
ORDENACIÓN
URBANÍSTICA

BAZA

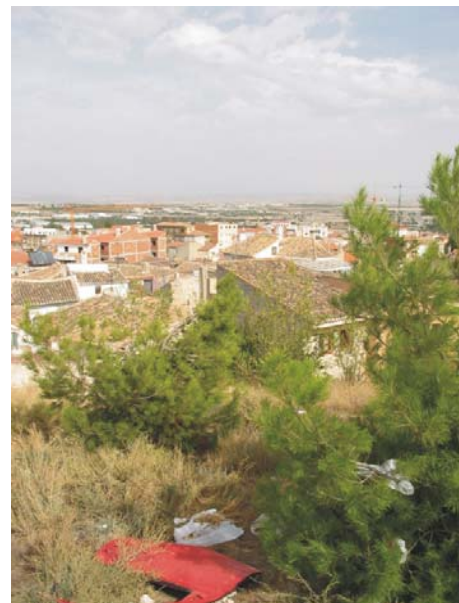
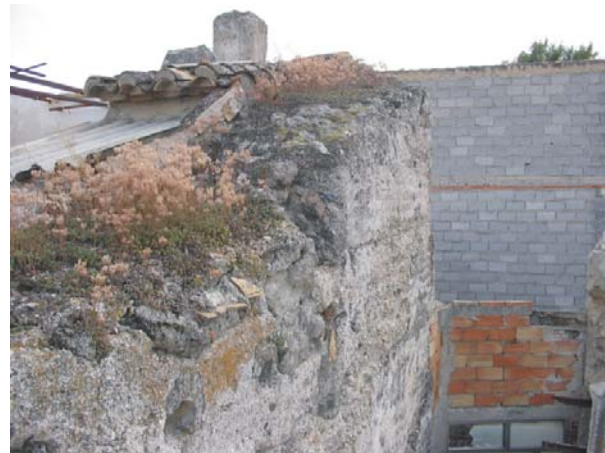
V Arq - 1

Torre esquina Zapatería/Boliche. Se trata de una torre cuadrada de tapial conservada casi en la totalidad de su alzado, perteneciente al recinto defensivo de la muralla de la Medina. Se encuentra embutida entre construcciones que se le han ido adosando con el tiempo como la Casa de la Cultura y una vivienda particular de cuatro plantas que la integra parcialmente en su interior en donde se le apoya el cuerpo de escalera. Presenta su cara Oeste exenta en gran parte, al corresponder con una zona de patio y solar no edificados, permitiendo ver el buen estado de sus revocos exteriores. Ofrece unas magníficas posibilidades para su completa recuperación.

Titularidad / Propiedad: Privada
Estado de conservación: La parte superior que resulta visible se encuentra muy deteriorada

Actuaciones: Demolición de la casa en construcción situada entre la torre y el molino medieval de Boliche; liberación de sus lados Oeste y Sur; excavación arqueológica; estudios de estratigrafía muraria; consolidación y restauración.

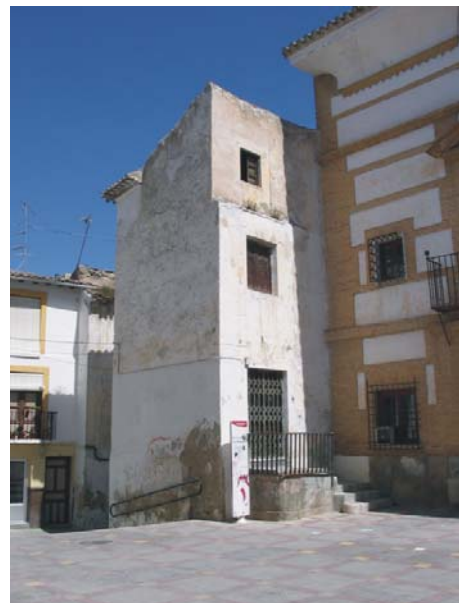
V Arq - 3

Torre Este de la Puerta de Guadix. Torre de planta cuadrada o rectangular que formaba parte de la Puerta de Guadix. Actualmente se encuentra convertida en vivienda (abandonada) y locales comerciales. Conserva un alzado de cuatro plantas, si bien su altura total conservada es inferior a la de la otra torre. Externamente se observa que ha sufrido más alteraciones que la anterior, como el refuerzo de ladrillo colocado a tizón que presenta en su esquina NW o un realzado del muro de su cara S, lo que se traduce en un mayor fondo de esta torre hacia la Plaza del Arco de la Magdalena que su compañera. El estado general de esta construcción es peor que el de la otra torre de la puerta.

Actuaciones: Estudios de estratigrafía muraria; repicado de revocos modernos y recuperación de los originales; consolidación y restauración.

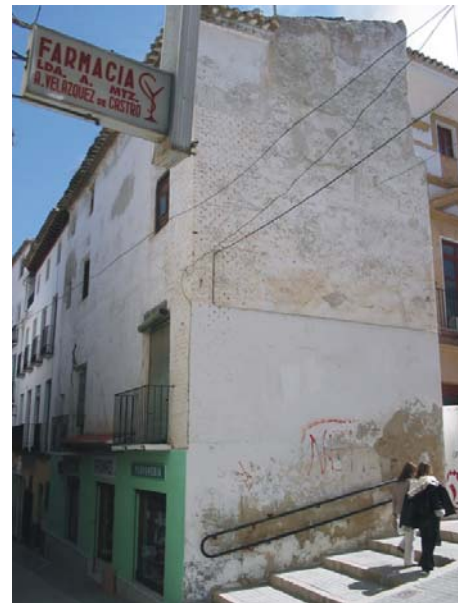
Titularidad / Propiedad: Privada **Estado de conservación:**

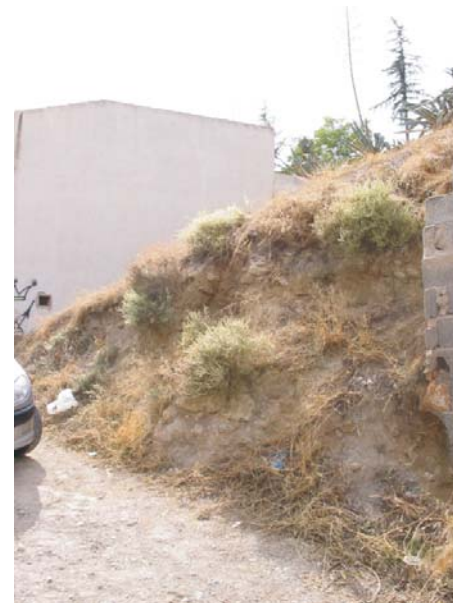
V Arq - 4

Se trata de un resto de construcción en tapial que conserva parte de su enfoscado de cal, que pudo formar parte del tramo Este de las murallas de la Alcazaba. Su estado actual no permite una mayor precisión en su análisis al encontrarse bajo el talud de una zona ajardinada muy alterada al pie del cerro de la Alcazaba y junto a la que se levanta un potente muro de contención en tres niveles, bajo uno de los cuales discurre actualmente el Caz Mayor.

Titularidad / Propiedad: Pública **Estado de conservación:** Muy alterado y semioculto por la vegetación

Actuaciones: Excavación arqueológica en la zona del talud a fin de recuperar posibles restos soterrados. Consolidación.

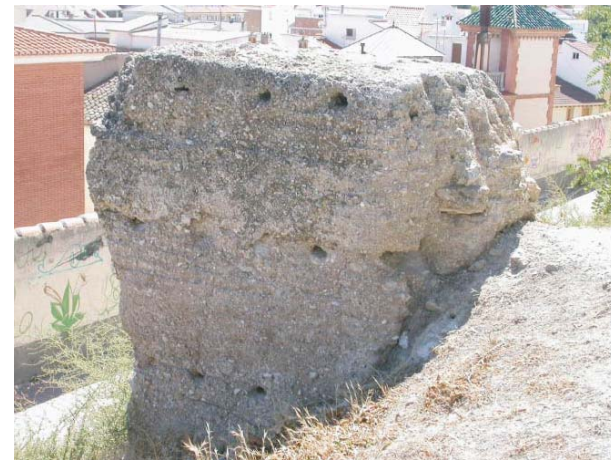
V Arq - 5

Se trata de dos restos de muralla, de tapial, separados entre si por un pequeño espacio formando un ángulo recto. El tramo orientado en sentido E/W conserva una altura aproximada de 4 m, una anchura de 1,70, y un largo de 3. Se aprecia muy bien la técnica constructiva del tapial mediante tongadas de cal y chinorro y las líneas del cajón. Presenta un buen estado de conservación. El tramo orientado en sentido S/N presenta las mismas características constructivas y unas dimensiones similares, en cuanto al largo y ancho, si bien apenas realza del suelo circundante unos 60 cms. Su estado de conservación es regular.

Titularidad / Propiedad: Pública
Estado de conservación: Se encuentra muy alterado

Actuaciones: excavación de la zona ajardinada en talud en la que se encuentran ambos fragmentos, para recuperar la conexión entre ambos tramos y documentar su trazado conservado. Consolidación.

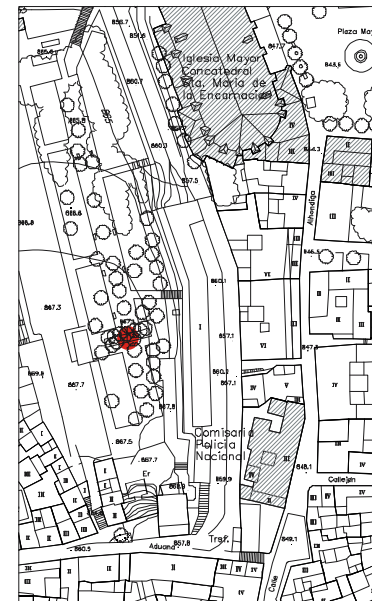
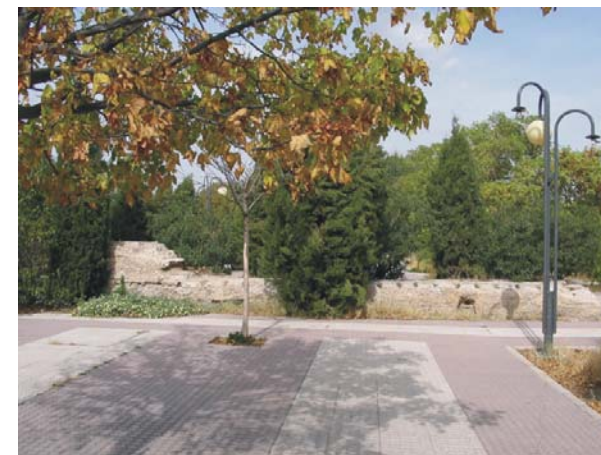
V Arq - 6

Se trata de restos de muralla que pudieran haber pertenecido al cerramiento de la fortaleza de la Alcazaba. Construido igualmente en tapial, conserva una longitud próxima a los 16 metros en sentido E/W, con dos metros de anchura y un alzado que oscila entre 1,60 y 0,60 metros. En su extremo W se observa como monta directamente sobre la roca. En este mismo punto está arrasado volviendo a aparecer un pequeño tramo del mismo engullido por una construcción reciente de bloques prefabricados de cemento. La técnica constructiva empleada es tapial muy rico en cal, con chinorros de grano medio en las caras exteriores y mampuestos en el relleno interior. Se observan muy bien las tongadas y marcas del cajón empleados para su construcción. Conserva restos de enfoscado de cal y numerosos mechinales.

Titularidad / Propiedad: Pública
Estado de conservación: En su extremo Oeste se encuentra muy alterado

Actuaciones: eliminación de elementos discordantes: construcción de bloques, vegetación y pavimento de alrededor. Excavación arqueológica para documentar otros restos conservados no visibles en la actualidad y consolidación.

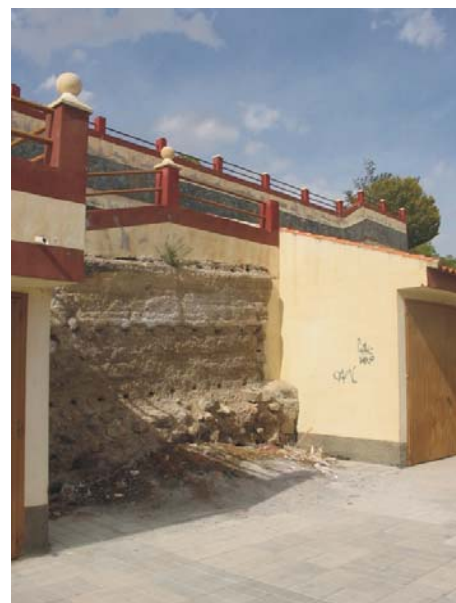
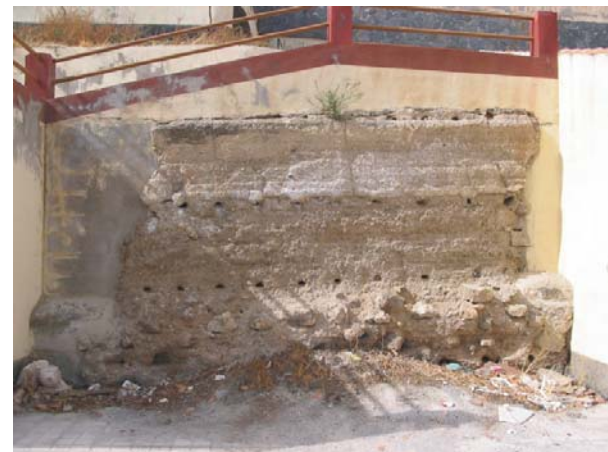
V Arq - 7

Se trata de un paño de muralla, de tapial, que ha quedado a modo de testigo entre las cocheras construidas en la ladera E del cerro de La Alcazaba, y que debieron conllevar la destrucción de gran parte en este sector de la cerca exterior del recinto de la Alcazaba. En este caso el elemento conservado tiene unas dimensiones aproximadas de 6 metros de largo por unos 4 de altura. El primer metro de su alzado presenta una construcción a base de mampuestos trabados con mortero de cal, mientras que los tres metros restantes mantienen las características de las construcciones de tapial, siendo visibles las tongadas, líneas del cajón y mechinales.

Este elemento se encuentra deteriorado en el área visible.

Actuaciones: Excavación arqueológica; liberación del elemento de las construcciones anexas; limpieza y consolidación.

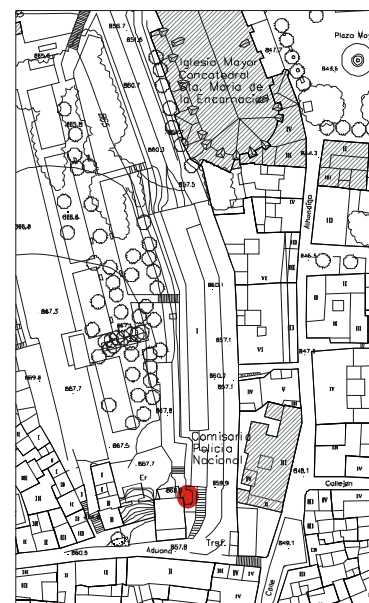
Torre esquinera en Cuesta de la Aduana. Torre que protegía la esquina SE del recinto de la Alcazaba, sobre la que remataba el elemento anterior. Está construida en tapial, conservando en su lado Sur restos de cierta entidad del enfoscado de cal original. Presenta en su lado Este un refuerzo o añadido de mampostería tomada con el mismo mortero de cal, muy degradado. La torre es de planta cuadrada, siendo reconocibles tres de sus lados. Salvo en su base, presenta un pésimo estado de conservación provocado por las graves agresiones sufridas con la construcción de la casa referida anteriormente y de un mirador levantado sobre los restos conservados de la propia torre, con una altura identificable de unos 6 metros.

Actuaciones: Demolición de la casa en estructura y del mirador así como de la escalera situada en su lateral Este; excavación arqueológica, consolidación y reconstrucción.

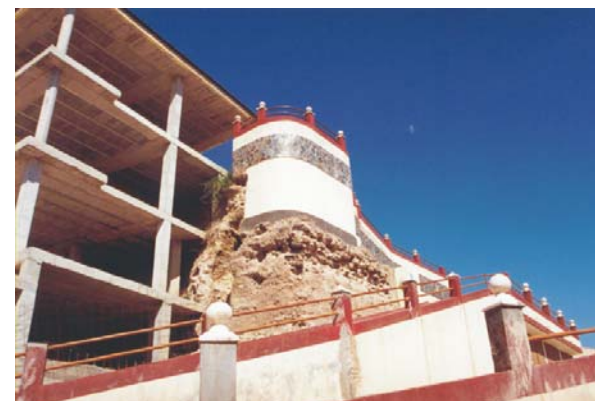
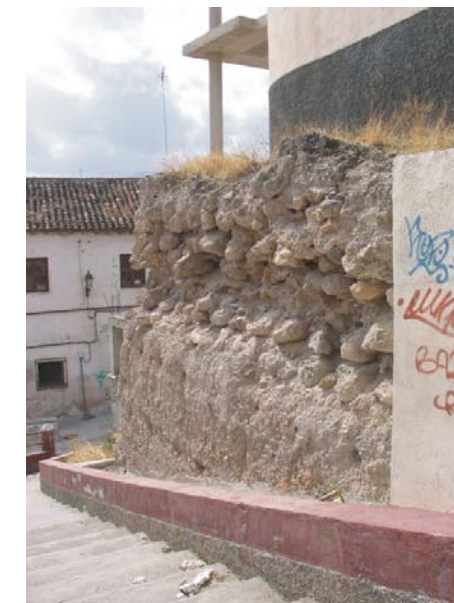
V Arq - 8

Se encuentra deteriorado especialmente en la zona superior

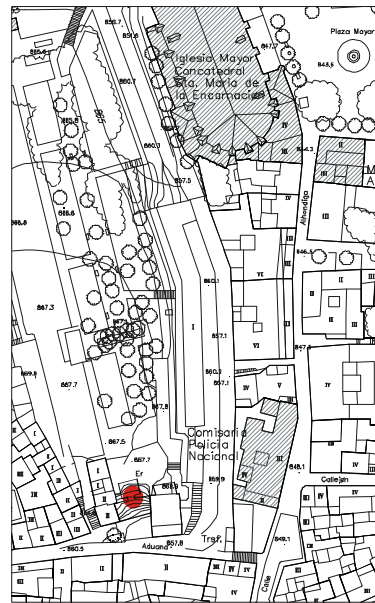
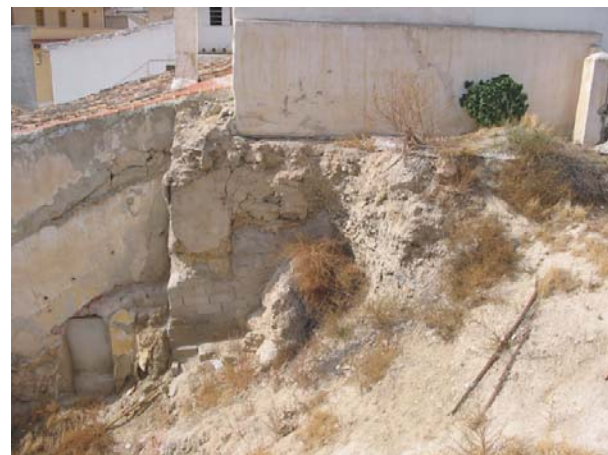
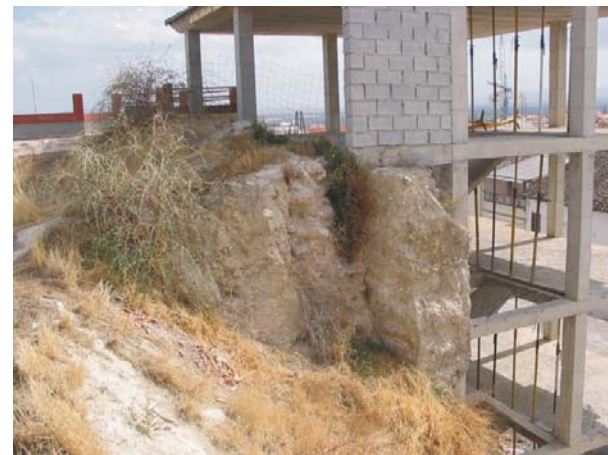
V Arq - 9

Torre y Restos de muralla en c/Cuesta de la Aduana. Se trata de parte del lienzo de muralla que cerraba el flanco Sur de la Alcazaba y probablemente de su fortaleza. Esta zona sufrió hace pocos años una gravísima agresión consistente en la demolición de dos viviendas adosadas a la propia muralla y la construcción de una nueva vivienda (la estructura) que provocaron el desplome de un importante tramo de la misma y la afección irreversible de otro. A esto contribuyó también el que en todo el perímetro del cerro en donde se emplaza la Alcazaba se excavaran cuevas en las traseras de las edificaciones adosadas a las murallas a partir del siglo XVIII que socavaron la zarpa y base geológica de aquellas, provocando su desestabilización en cuanto se derriban las casas adosadas sin las debidas precauciones. Los restos conservados se reparten en dos zonas. La situada al W se encuentra embutida en una construcción de nueva planta que presenta fachadas tanto al interior de la Alcazaba como a la c/ Cuesta de la Aduana. El tramo Este se encuentra a su vez gravemente afectado por la estructura de hormigón de una nueva construcción no terminada que se apoya directamente sobre la muralla, encastrándose en la misma, y a la que cubre en parte con un contramuro de hormigón además de haberla eliminado en varios puntos. La muralla en este sector presenta dos fases constructivas diferentes. La más antigua, la externa, está realizada en tapial con las mismas características de los otros restos de construcciones conservadas de La Alcazaba. La cara interna, probablemente un refuerzo de época nazarí, está construida en mampostería concertada con mortero de cal y verdugadas de ladrillo. Entre ambas fases la muralla presenta en este sector un grosor superior a 3 metros, y un alzado que supera en algunas zonas los 5 metros.

Titularidad / Propiedad: Pública
Estado de conservación: Desestabilizada por excavaciones bajo la muralla en el siglo XVIII

Actuaciones: Demolición de la casa en estructura. Expropiación y demolición de la casa con fachadas a Alcazaba y Cuesta de la Aduana. Excavación arqueológica, consolidación de los restos conservados y reconstrucción del paño hundido

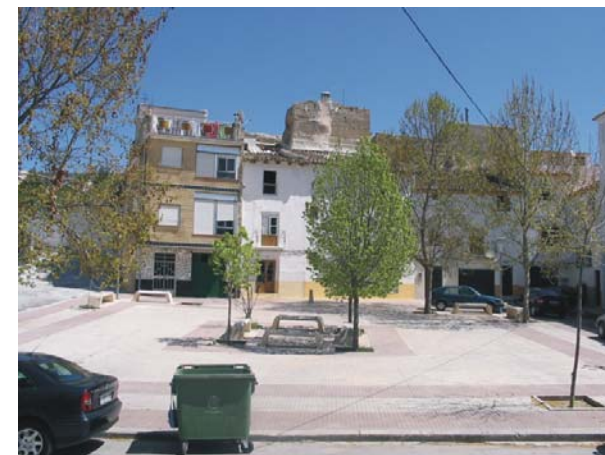
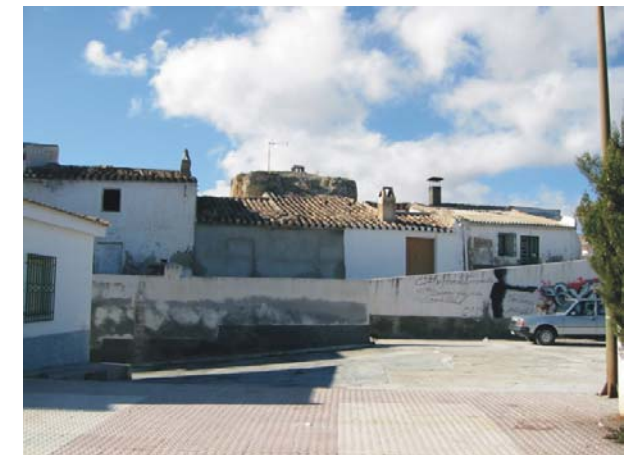
V Arq - 10

Torre a Cava Alta. Torre construida en tapial que formaba parte del recinto exterior de la Alcazaba en su lado W. Actualmente se encuentra embutida en construcciones que la rodean por todas partes. En su lado Este conserva un alzado visible de apenas 1 metro, si bien hacia el W presenta un paño de más de 4 metros de altura por otro tanto de anchura, con una importante presencia visual hacia la plaza de Cava Alta. Las construcciones adosadas hacia la zona interna de la Alcazaba presentan un estado de semiabandono o al menos de falta de uso como demuestra el cerramiento de los vanos de una de ellas. Estas construcciones forman parte de antiguos accesos a las viviendas que se alzan en el frente de fachada de Cava Alta, que se encuentran habitadas actualmente.

Titularidad / Propiedad: Privada
Estado de conservación: Presenta un estado deteriorado, ya que se encuentra embutida en las viviendas que la circundan y que existen instalaciones eléctricas y antenas de TV.

Actuaciones: eliminación de elementos discordantes como una chimenea con revoco de yeso, antena de televisión, instalaciones eléctricas antiguas y cableado. En la medida de lo posible se deberá intentar ir eliminando las construcciones que impiden la lectura adecuada de este elemento como las citadas construcciones adosadas a la torre en el interior del recinto de La Alcazaba.

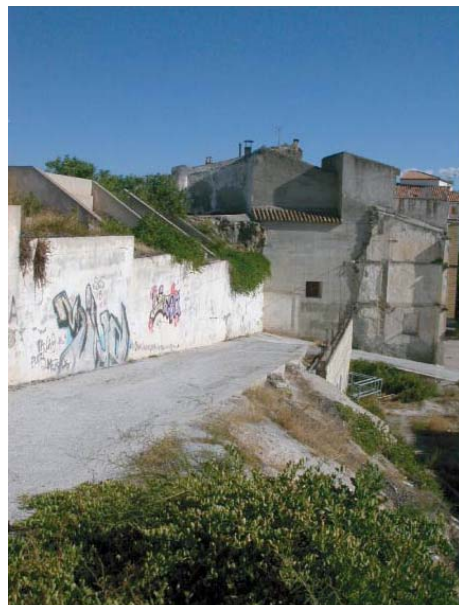
V Arq - 11

En el extremo suroeste de la Alcazaba se detecta la existencia de una estructura posiblemente de tapial. Podría tratarse de parte del lienzo de muralla que rodeaba la Alcazaba.

Titularidad / Propiedad: Privada/ Pública
Estado de conservación: Este elemento se encuentra deteriorado y es muy difícil a simple vista identificarlo como tapial.

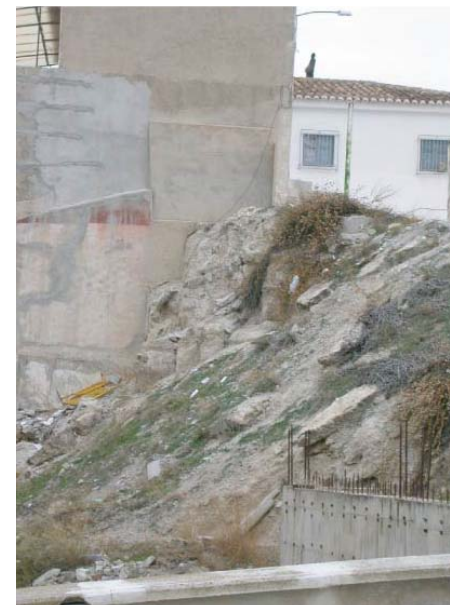
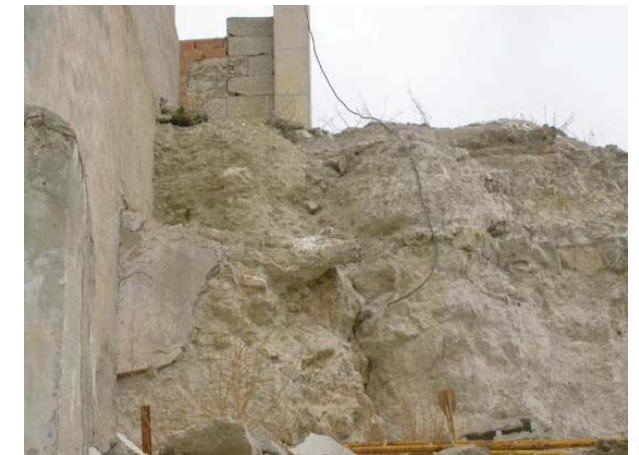
V Arq - 12

En el extremo S de la calle Trasgrisolías se sitúa un solar en el que aparecen restos de construcciones de tapial. Parece que se trata de un muro que discurre en sentido N-S y podría formar parte de la muralla de la Alcazaba.

Titularidad / Propiedad: Pública
Estado de conservación: Este elemento se encuentra deteriorado debido a la superposición de estructuras contemporáneas y al estado de abandono del solar.

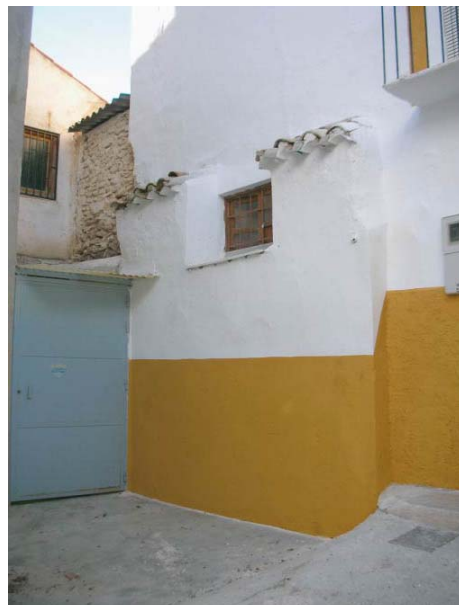
V Arq - 13

Casa edificada alrededor de una torre. Parece que el hueco de escalera da a una estructura de grandes dimensiones posiblemente una torre.

Titularidad / Propiedad: Privada
Estado de conservación: No se ha podido comprobar su conservación por encontrarse oculta dentro de la casa, pero posiblemente esté deteriorada o afectada por la construcción de esta

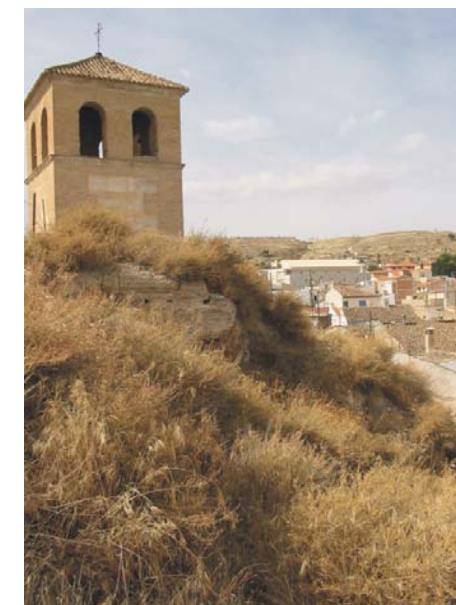
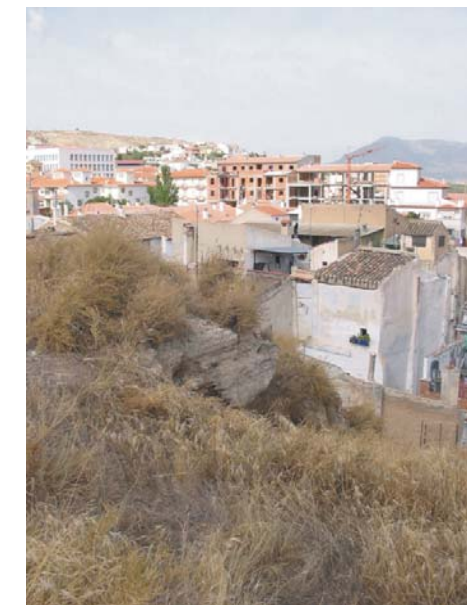
Titularidad / Propiedad: Pública
Estado de conservación: Ambas Estructuras se encuentran alteradas por el adoseamiento de viviendas y las condiciones de erosión y vertido de escombros.

Actuaciones: Excavación arqueológica, estudios de estratigrafía muraria en las construcciones adosadas a este sector y consolidación.

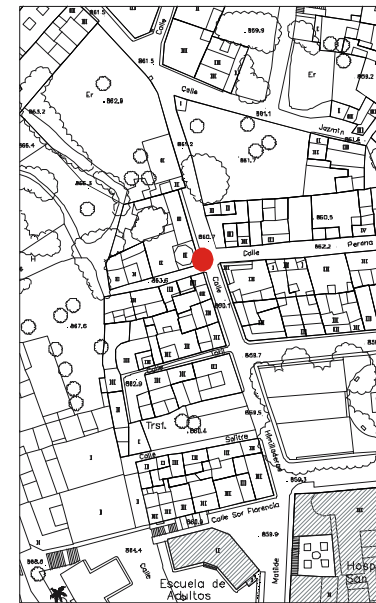
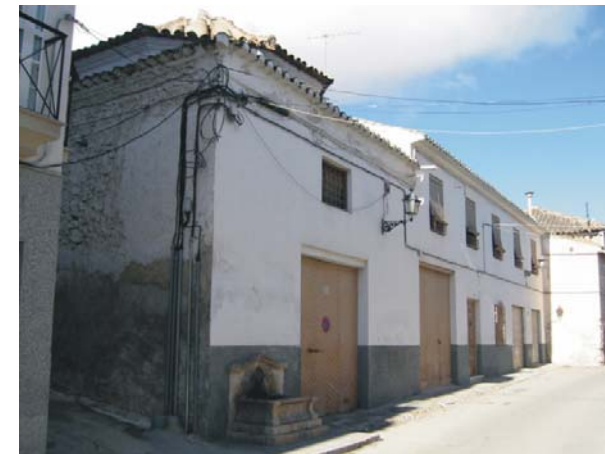
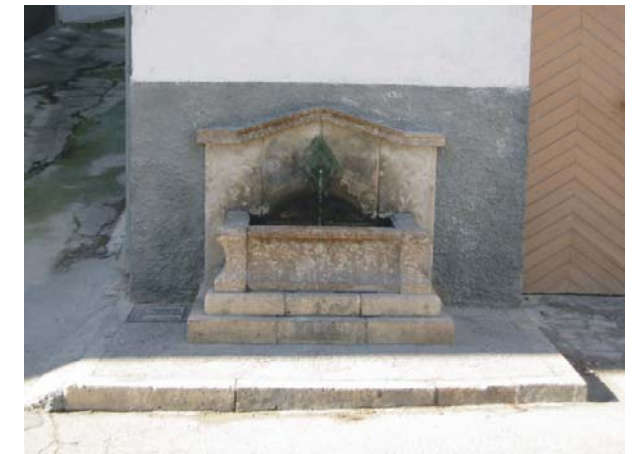
Fuente-pilón adosada a la Ermita de San Marcos, de valor histórico-artístico.

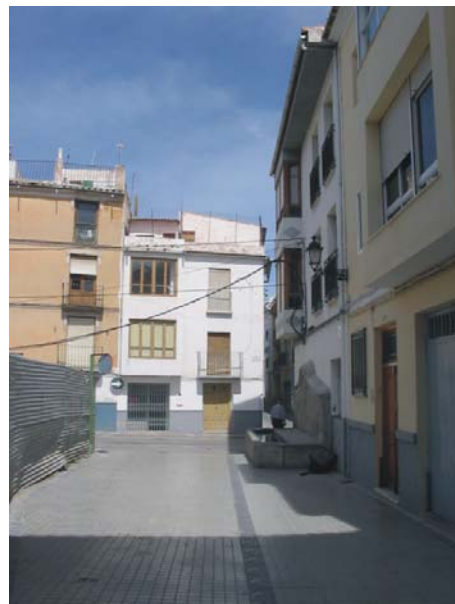
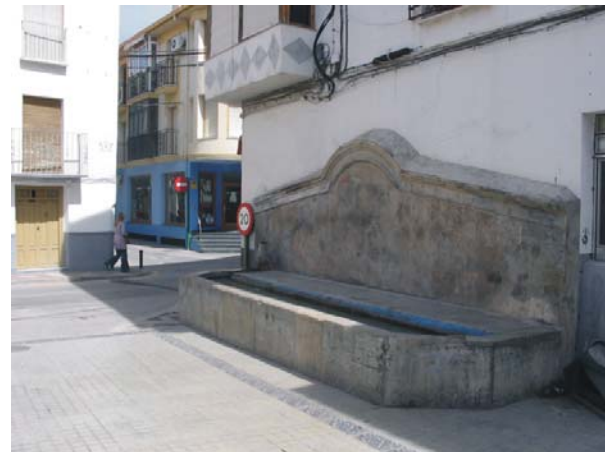
VF - 6

Fuente-pilón, valor histórico.

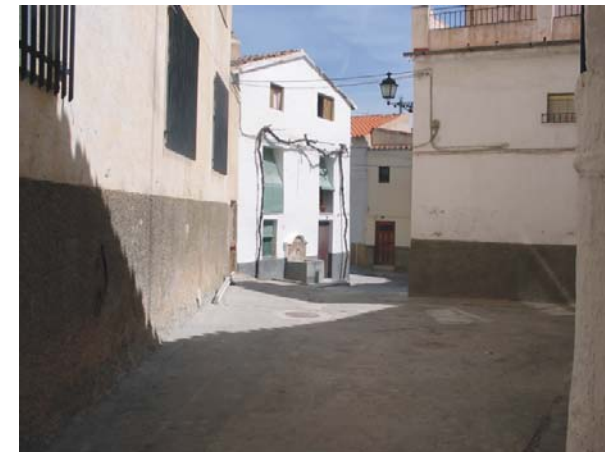
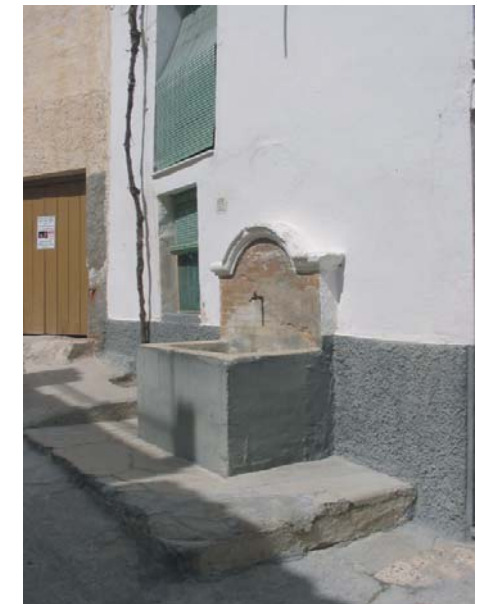
VF - 7

Fuente-pilón adosada a la Iglesia de la Merced, valor histórico-artístico.

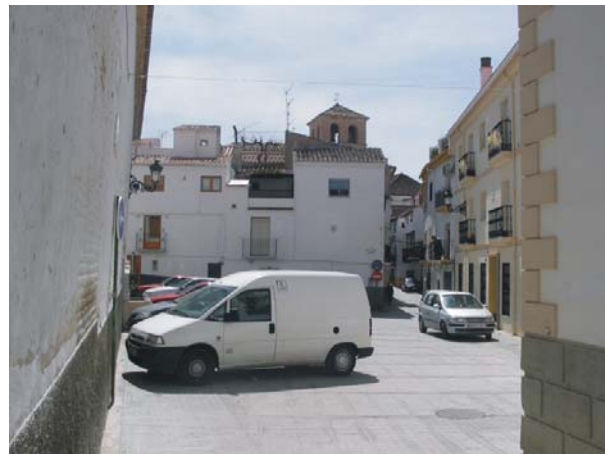
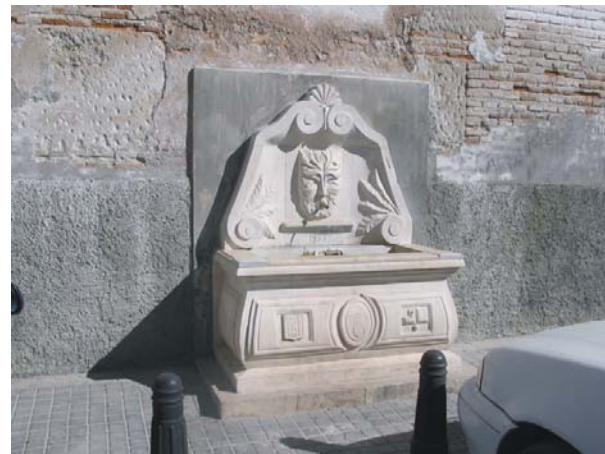
VF - 8

Reconstruida en 1993.

Pilón abrevadero a la entrada del antiguo arrabal de Hédar, actual Rabalía, valor etnológico.

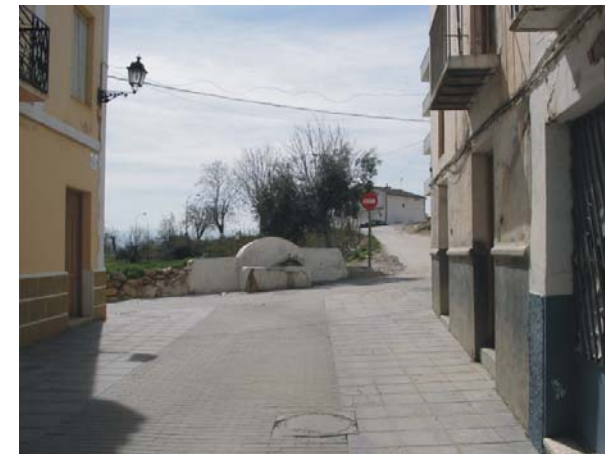
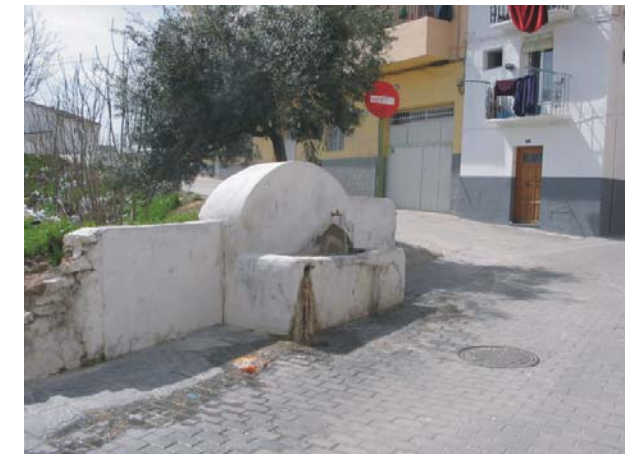
VF - 9

Fuente ligada al claustro del Convento de Sto Domingo, de valor histórico-artístico.

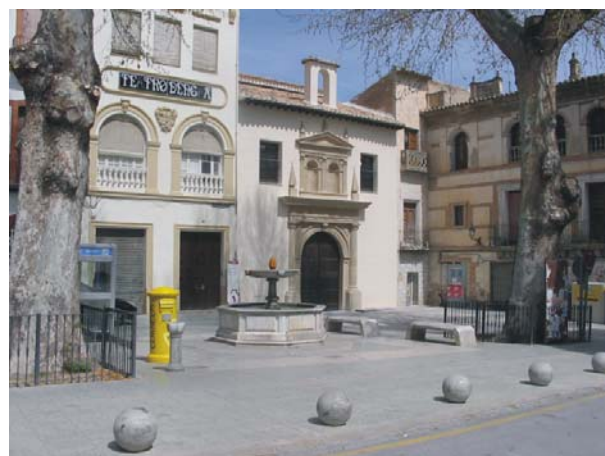
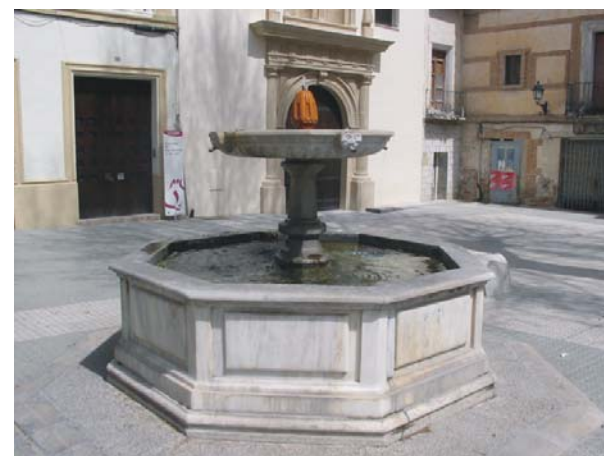
VF - 10

Fuente de valor urbano, ambiental y etnológico, ligado a la Ermita del Espíritu Santo al otro lado de la Calle Ctra de Ronda.

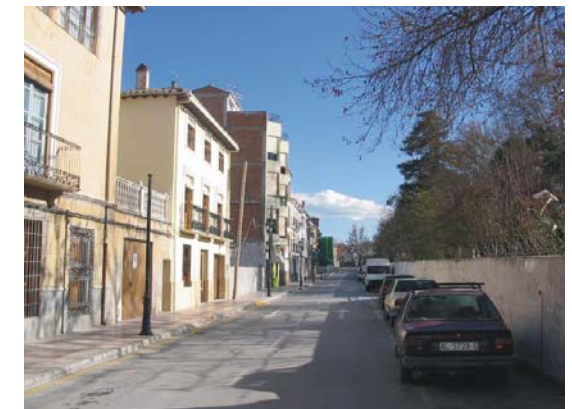
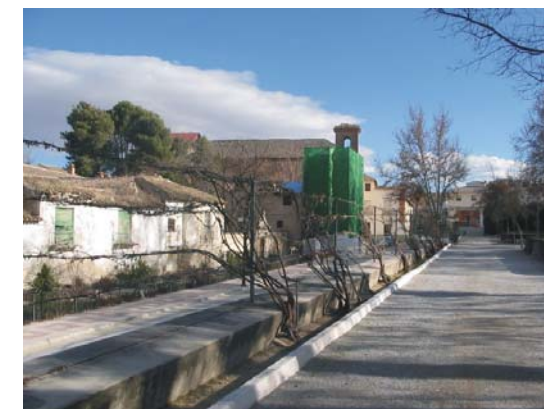
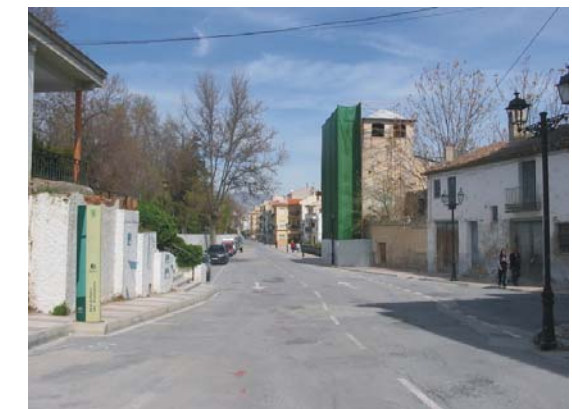
La propia configuración como espacio libre escenario de importantes monumentos de la ciudad

Aparcamiento no regulado, cableado, circulación abierta de vehículos, pavimentación de la calzada.

La paulatina sustitución de los elementos discordantes y la mejora de las condiciones estéticas de la edificación que conforma el espacio según la ordenanza del Plan. Mejora del reparto de la sección aumentando la sección exclusiva para peatones. Repavimentar con criterios de tráfico lento. Aumento de la presencia de los edificios catalogados, a través de su correcta iluminación, en concreto de la Plaza de acceso a la Alcazaba.

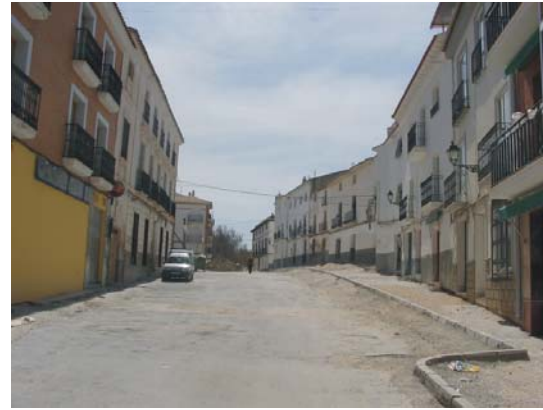
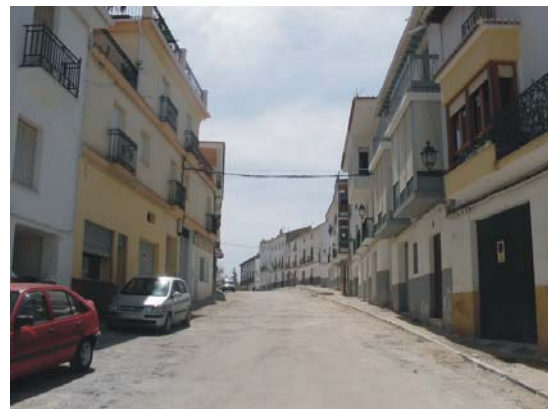
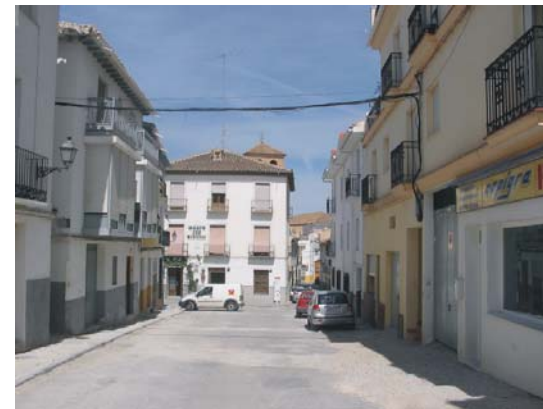
La propia configuración como espacio libre escenario de importantes monumentos de la ciudad

Aparcamiento no regulado, cabelado, circulación abierta de vehículos, pavimentación de la calzada, mobiliario y pavimentación de la plaza de acceso a la Alcazaba

La paulatina sustitución de los elementos discordantes y la mejora de las condiciones estéticas de la edificación que conforma el espacio según la ordenanza del Plan. Aumento de la presencia de los edificios catalogados, a través de su correcta iluminación.

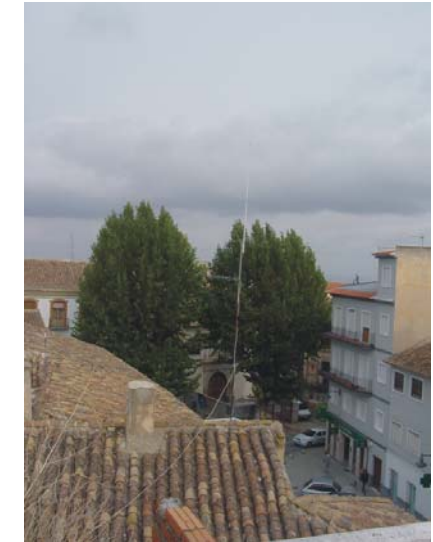
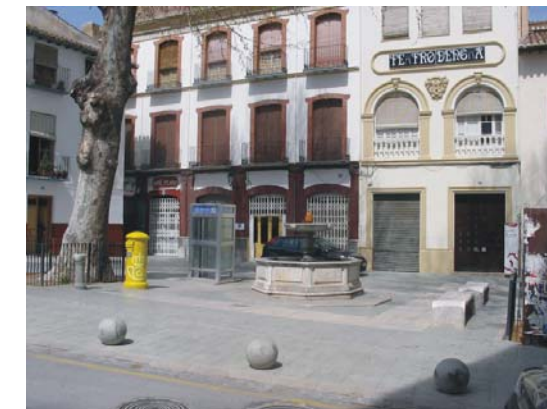
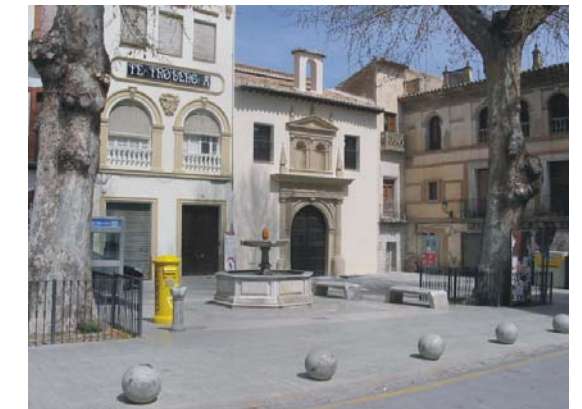
Fuente y árboles. La propia configuración como espacio libre peatonal.

Tratamiento de los alcorques, mobiliario obsoleto y mal ubicado (bancos, cabina de teléfonos, buzón de correos, fuente de agua potable, etc)

La paulatina sustitución de los elementos discordantes y la mejora de las condiciones estéticas de la edificación que conforma el espacio según la ordenanza del Plan. Aumento de la presencia de los edificios catalogados, a través de su correcta iluminación.

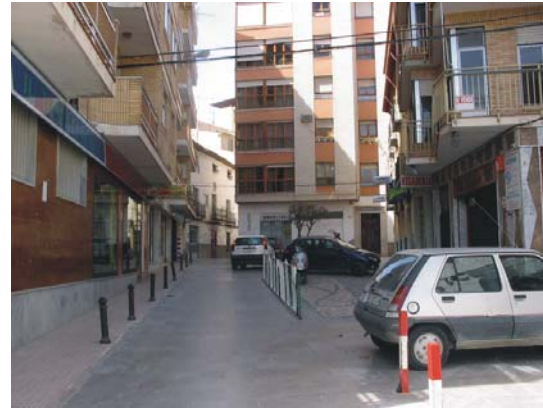
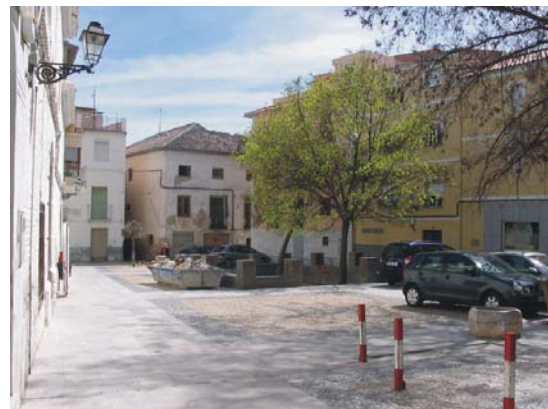
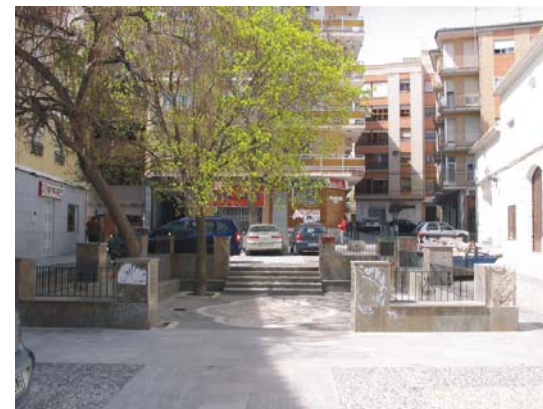
La propia configuración como espacio libre peatonal con vegetación.

Aparcamiento, paso de vehículos y cableado. Pavimentación heterogénea y mobiliario obsoleto.

La paulatina sustitución de los elementos discordantes y la mejora de las condiciones estéticas de la edificación que conforma el espacio según la ordenanza del Plan. Aumento de la sección perteneciente al peatón. Orden en la señalética según criterios de homogeneidad y simplificación. Aumento de la presencia de los edificios catalogados, a través de su correcta iluminación.

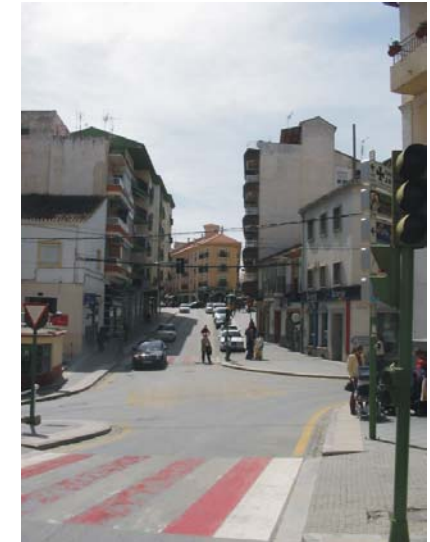
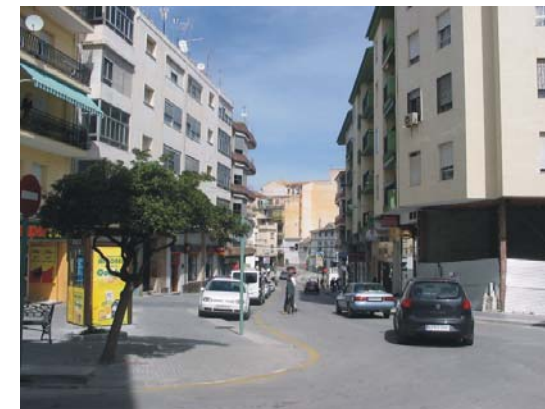
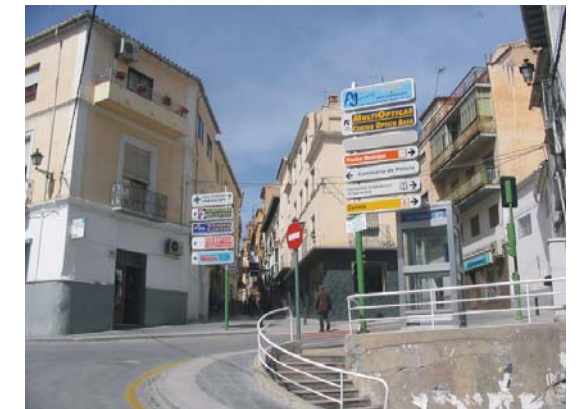
La propia configuración como espacio encrucijada representativo de la ciudad.

Cableado y urbanización, Medianeras vistas.

La paulatina sustitución de los elementos discordantes y la mejora de las condiciones estéticas de la edificación que conforma el espacio según la ordenanza del Plan. Aumento de la presencia de los edificios catalogados, a través de su correcta iluminación. Correcta ubicación de las zonas destinadas a aparcamiento alejándolas del frente y lateral de la Iglesia.

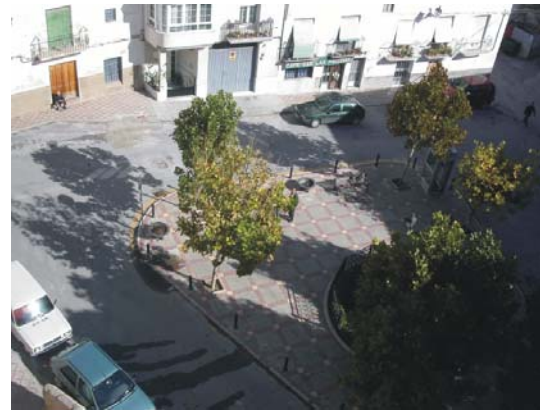
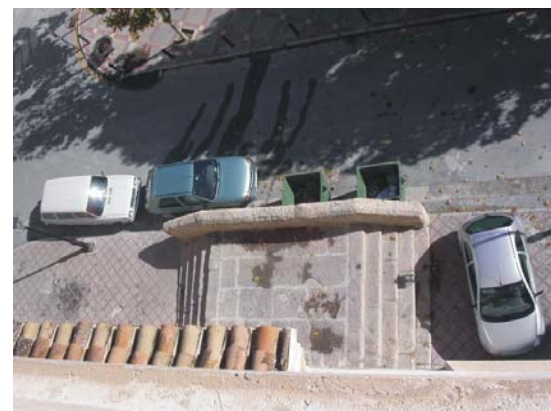
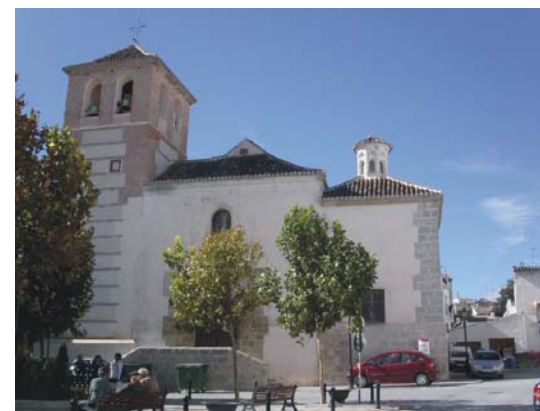
La propia configuración como espacio libre peatonal con vegetación.

Contenedores, aparcamiento no regulado y cableado.

La paulatina sustitución de los elementos discordantes y la mejora de las condiciones estéticas de la edificación que conforma el espacio según la ordenanza del Plan.

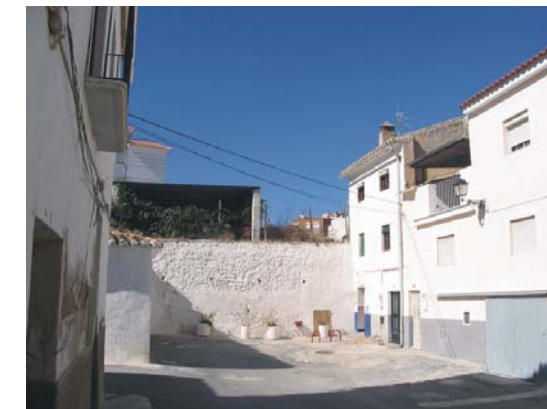
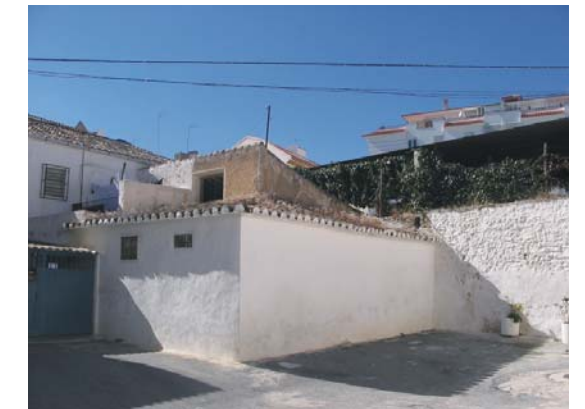
La propia configuración como espacio de valor etnológico, y de representación social.

Cableado y pavimentación.

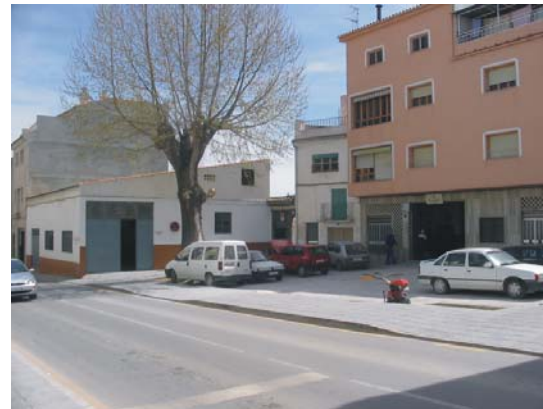
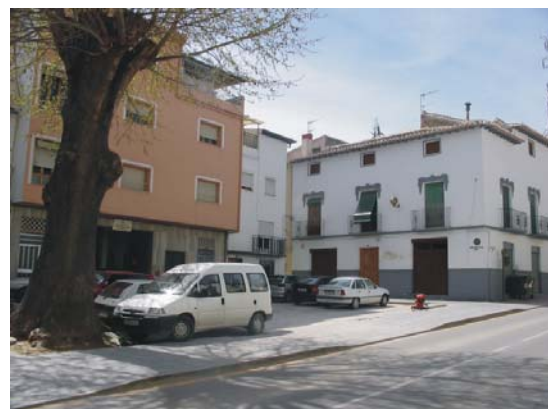
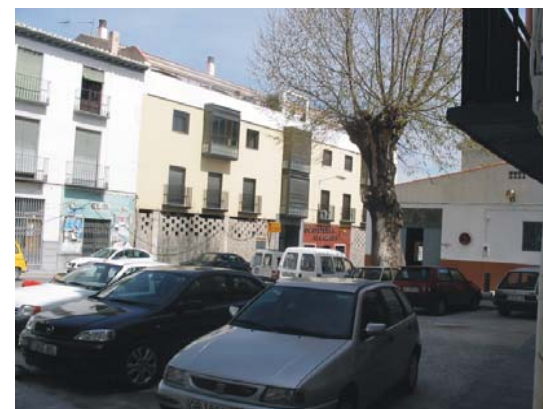
VEH - 25

Árbol y fuente de agua potable, supropis configuración como plaza de entrada al Conjunto Histórico.

Usos discordantes, pavimentación, aparcamiento.

La paulatina sustitución de los elementos discordantes y la mejora de las condiciones estéticas de la edificación que conforma el espacio según la ordenanza del Plan. Estudiar la ubicación de otro tipo de usos y reurbanización general.

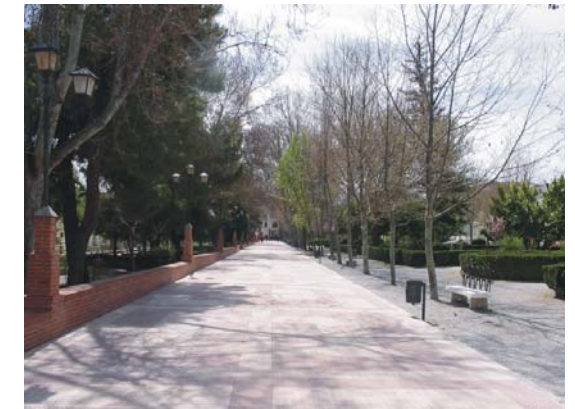
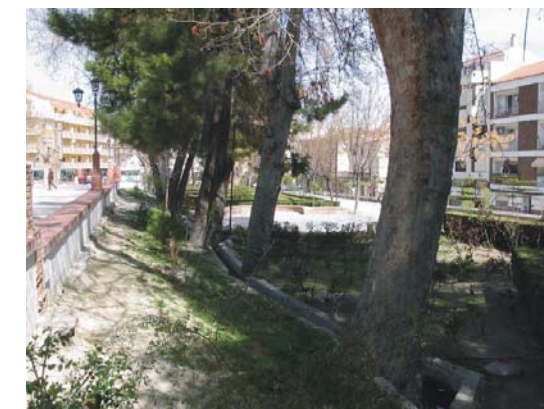
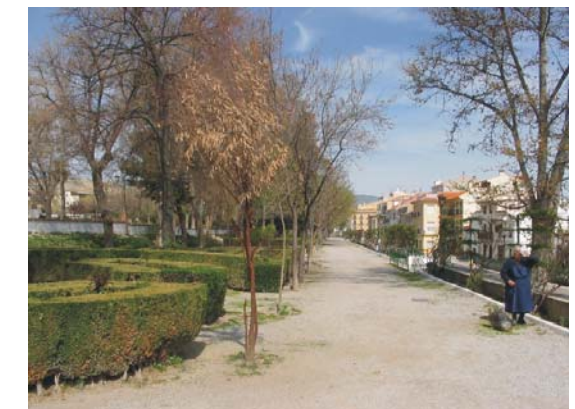
VEH - 26

La vegetación y su configuración espacial

Elementos de obra en su perímetro deteriorado y obsoleto, muros, barandillas

Mejora de las condiciones de su mobiliario, iluminación y de los elementos discordantes.

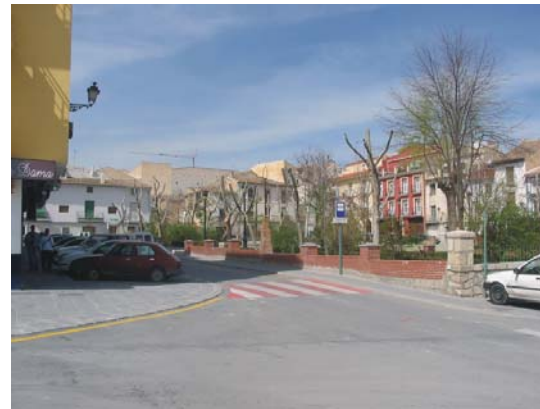
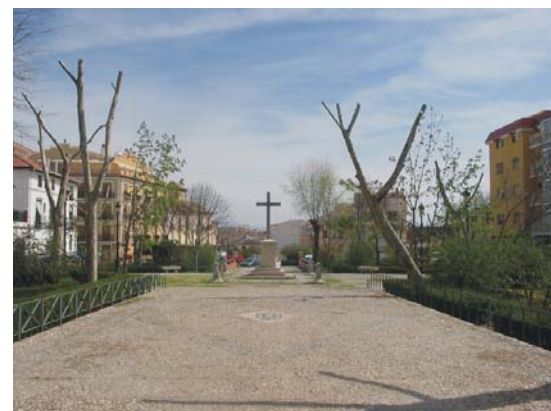
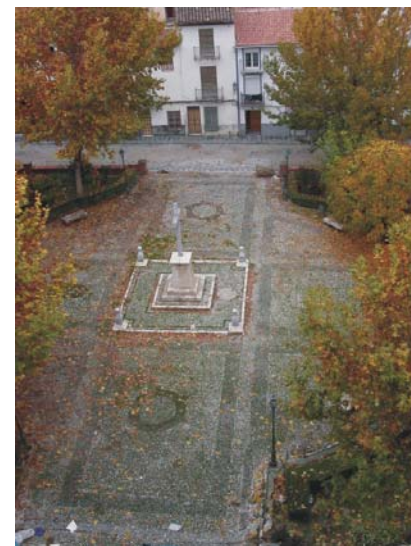
VEH - 27

Pavimentación, hito central del espacio y arbolado.

La presencia de vehículos en sus cuatro lados. Elementos de cierre de los parterres.

La paulatina sustitución de los elementos discordantes y la mejora de las condiciones estéticas de la edificación que conforma el espacio según la ordenanza del Plan, así como las condiciones de peatonalidad de algunas de sus calles perimetrales.

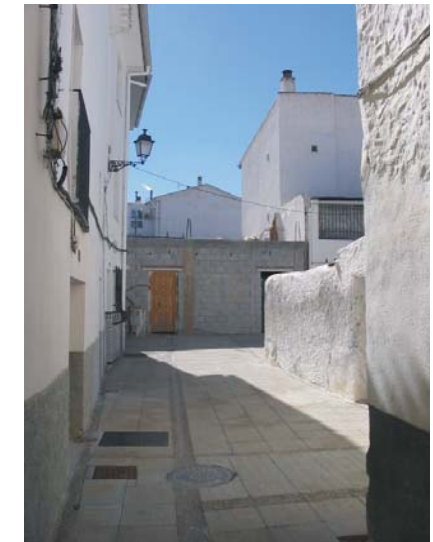
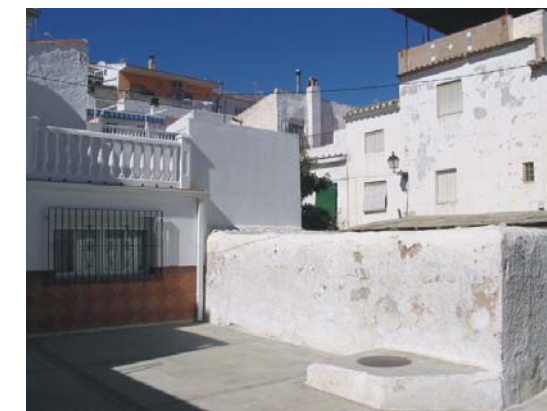
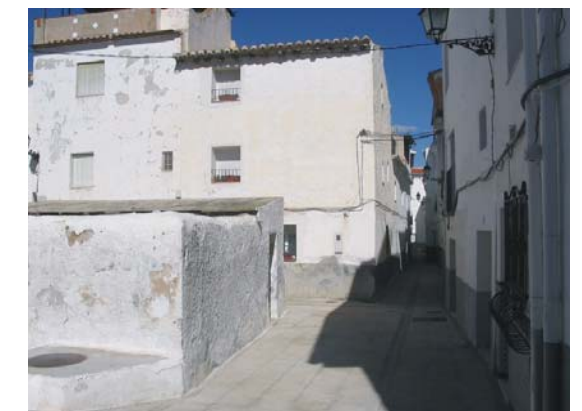
VEH - 28

Su propia configuración como adarve peatonal, pequeño centro de barrio de Santiago.

Las condiciones estéticas de algunas de sus edificaciones que lo conforman, y cableado.

La paulatina sustitución de los elementos discordantes y la mejora de las condiciones estéticas de la edificación que conforma el espacio según la ordenanza del Plan, estudiar la liberación de parte del espacio y la ubicación de algún uso de carácter público.

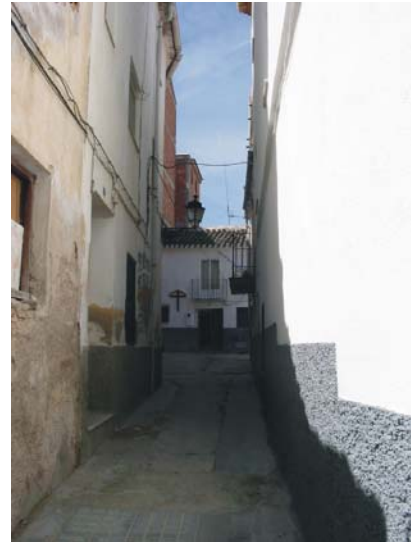
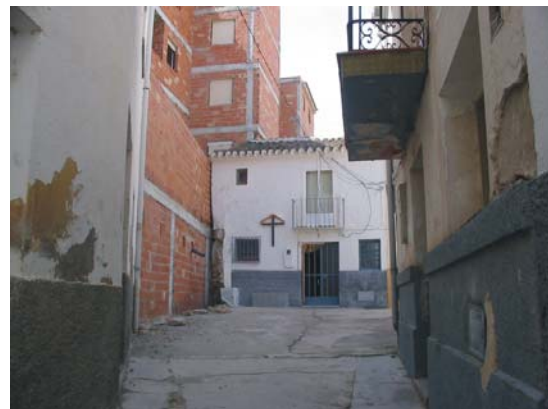
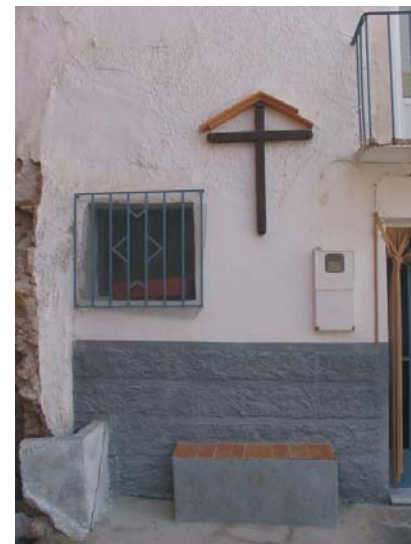
VEH - 29

Su propia configuración como adarve peatonal, cruz y poyo.

Tratamiento de las edificaciones colindantes
