ÁMBITO CONJUNTO HISTÓRICO. Catálogo Otros Elementos

CATÁLOGO DEL PATRIMONIO CULTURAL

PLAN GENERAL DE
ORDENACIÓN
URBANÍSTICA

BAZA

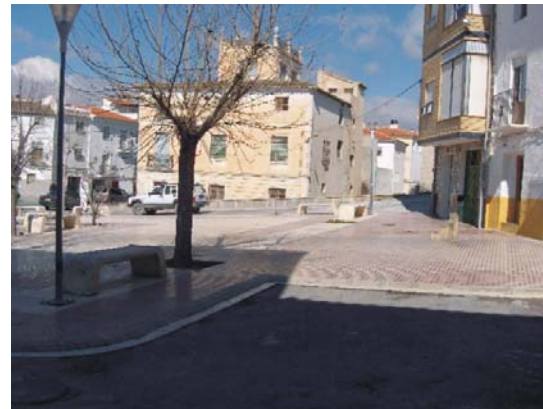
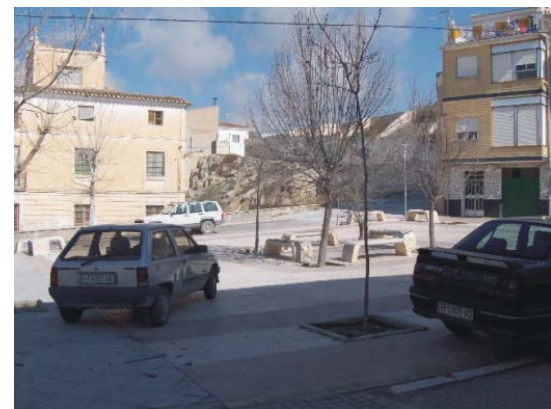
VEH - 39

Nombre: Plaza en Cava Alta (Acceso Oeste a la Alcazaba)

Arbolado.

Zona rodada y aparcamientos. Tratamiento inadecuado de los edificios con fachada a la plaza.

La paulatina sustitución de los elementos discordantes y la mejora de las condiciones estéticas de la edificación que conforma el espacio según la ordenanza del Plan.
 Mejora de las condiciones de su mobiliario, iluminación, pavimentación y arbolado. Mejor integración con la Alcazaba, especialmente mediante el realce de la torre integrada entre medianeras y el tratamiento adecuado del espacio de subida hasta aquella, con el rediseño de la zona ajardinada existente.
